Étanchéité liquide au sommet d'une tour hertzienne

Ouvrage marquant du paysage de l'Est parisien, la tour TDF de Romainville a fait l'objet en février 2011 d'une réfection de son étanchéité. Un chantier complexe où les problèmes d'accessibilité, de sécurité et d'approvisionnement ont conduit au choix d'une étanchéité liquide à base de polyuréthane. **ER**

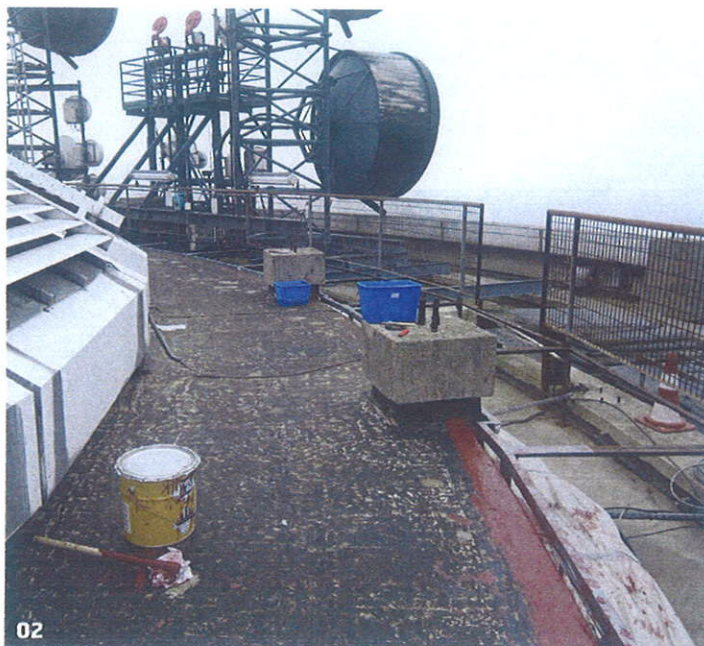
02

L'ancienne membrane bitumineuse a fait l'objet d'une préparation minutieuse : ponçage mécanique et nettoyage à haute pression.

réparée, poncée mécaniquement puis nettoyée à haute pression en partie courante et en relevés. Comme pour l'évacuation des déchets, la livraison des matériaux d'étanchéité s'est effectuée par l'ascenseur. « Seules la première coursive et ses retombées d'étanchéité, zones les plus délicates du projet, ont été rénovées », détaille Éric Nantais de Sertec.

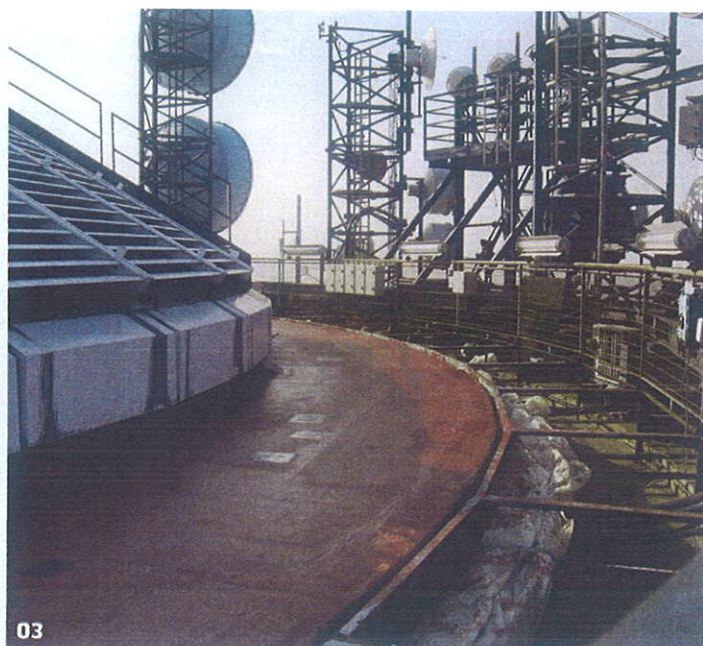
03

Application du primaire : une résine époxydique en phase aqueuse.

Deuxième étape du chantier : la mise en œuvre de la résine. Une fois la préparation de support effectuée, un primaire époxydique en phase aqueuse a été appliqué sur l'ensemble de la surface. Pour ce chantier, le complexe a également été renforcé par une armature non tissée en fibre de verre qui permet d'augmenter la résistance du système, notamment sur des toitures dégradées. Celle-ci est immédiatement marouflée dans la première couche de résine. « Cette étape est essentielle pour un résultat optimal. Il s'agit aussi d'éviter l'apparition d'éventuelles cloques liées à l'humidité », explique Éric Nantais. L'ensemble a ensuite reçu deux couches de finition également à base de polyuréthane pour former un complexe d'environ 2,2 mm d'épaisseur. Plutôt classique, ce mode de

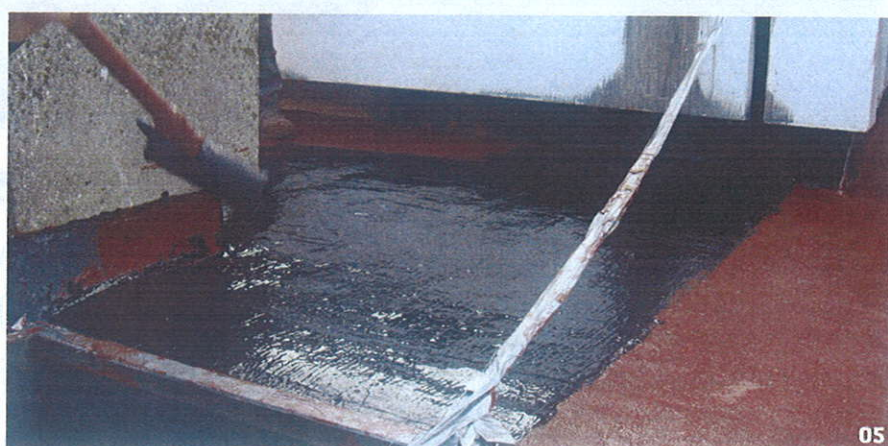
05

Mise en œuvre de l'étanchéité liquide à base de polyuréthane.
